# Het interieur van de Oosterkerk

*Naar verwachting krijgt de Oosterkerk aan de Wittenburgergracht dit jaar een nieuwe eigenaar. Welke nieuwe bestemming het rijksmonument zal krijgen is nog onbekend. Bij de restauratie en herbestemming van het gebouw in de tachtiger jaren onderging het interieur een metamorfose. Zal een nieuwe bestemming opnieuw tot een ingrijpende aanpassing van het interieur leiden?*

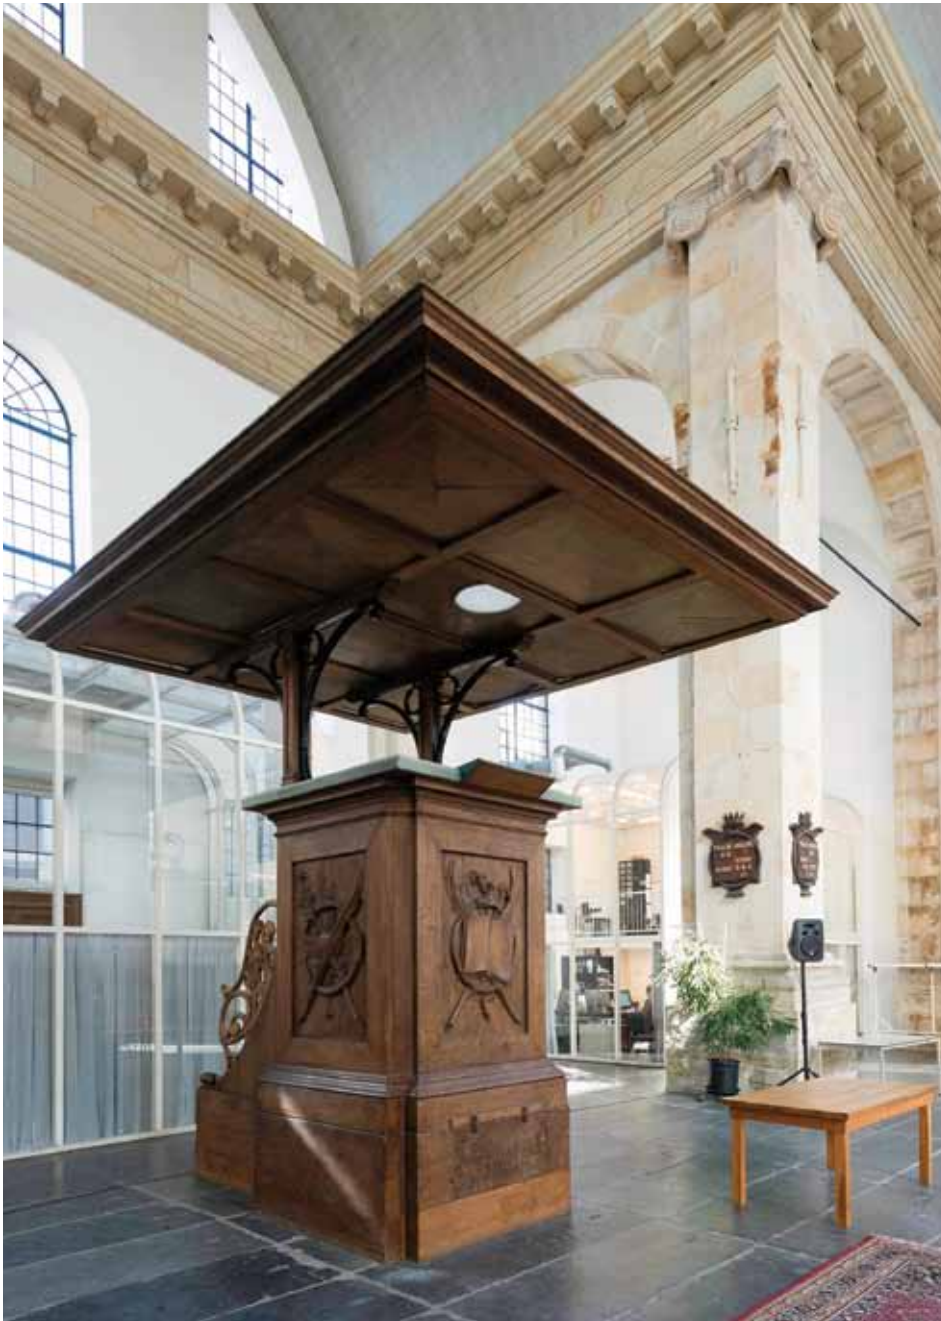
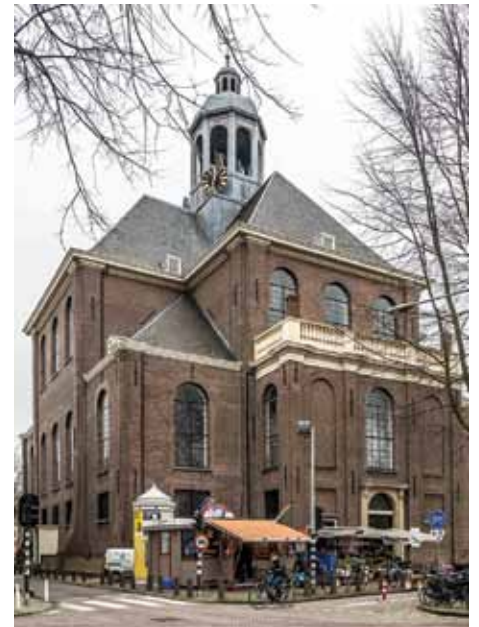
Gevel van de Oosterkerk aan de Oostenburgergracht  
 Links: De preekstoel van de Oosterkerk.  
 Foto's: Wim Ruigrok.

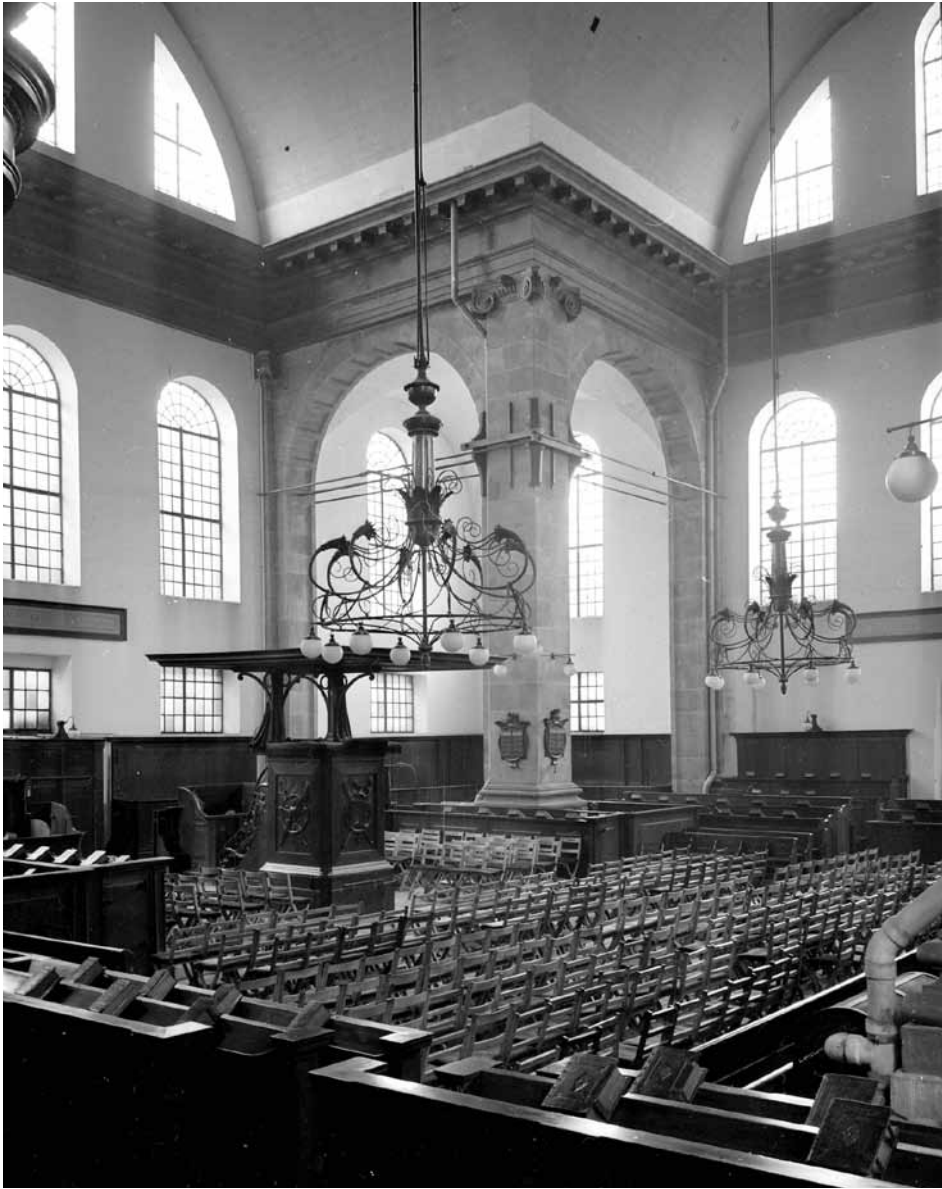
Interieur van de Oosterkerk, circa 1960 (Stadsarchief Amsterdam, foto: Bureau Monumentenzorg)
